日本ホーリネス教団 鵜沼教会 耐震改修

三村邦彦建築設計事務所
7-12-13 Kugenmakaigan
Fujisawa City Kanagawa
Phone 0466-31-1770
http://www.mimu-co.jp

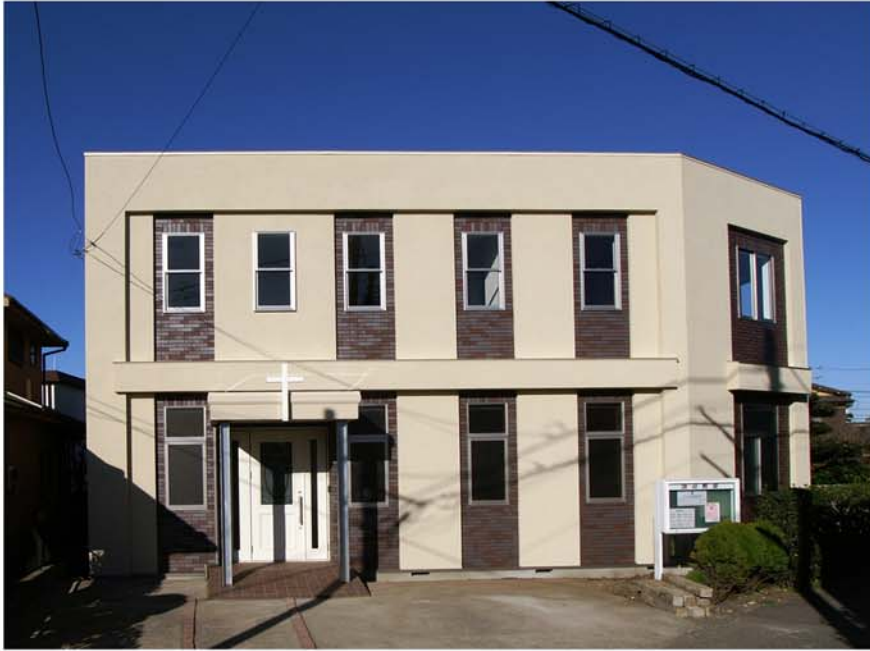
東道路側外観

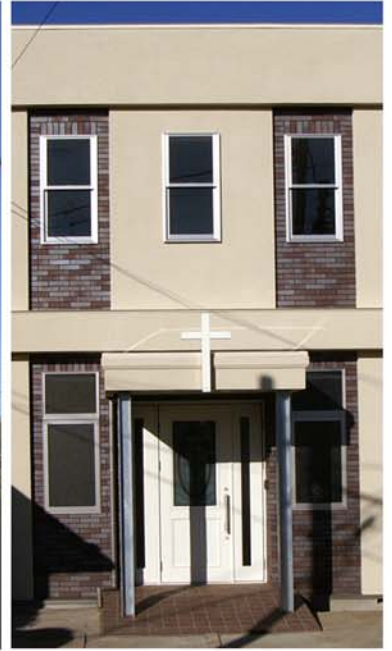
外観ポーチ

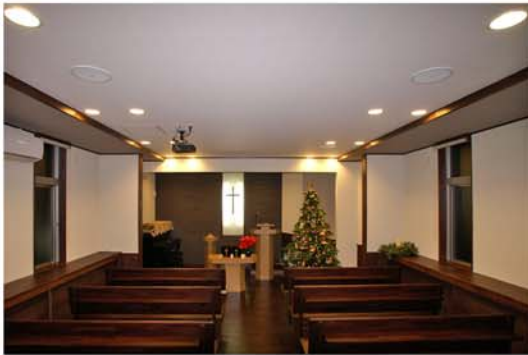
礼拝堂内観

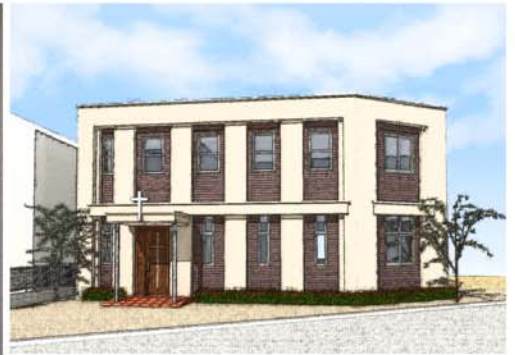
完成イメージパース

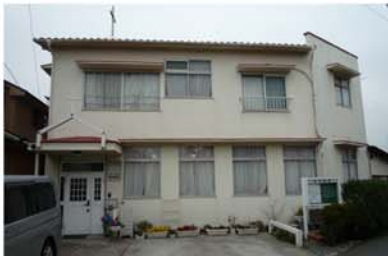
解体前会堂全景
